z przeglądu rozszerzonego obiektu mostowego

Posada; dnia: 14.03.2023

| 1 | Nr ewidencyjny (JNI): | 01024533 | 5 | JAD: | Powiatowy Zarząd Dróg w Oławie |
| 3 | Kilometraż: | 11+335 | 7 | Rodzaj i nazwa przeszkody: | rzeka Oława |

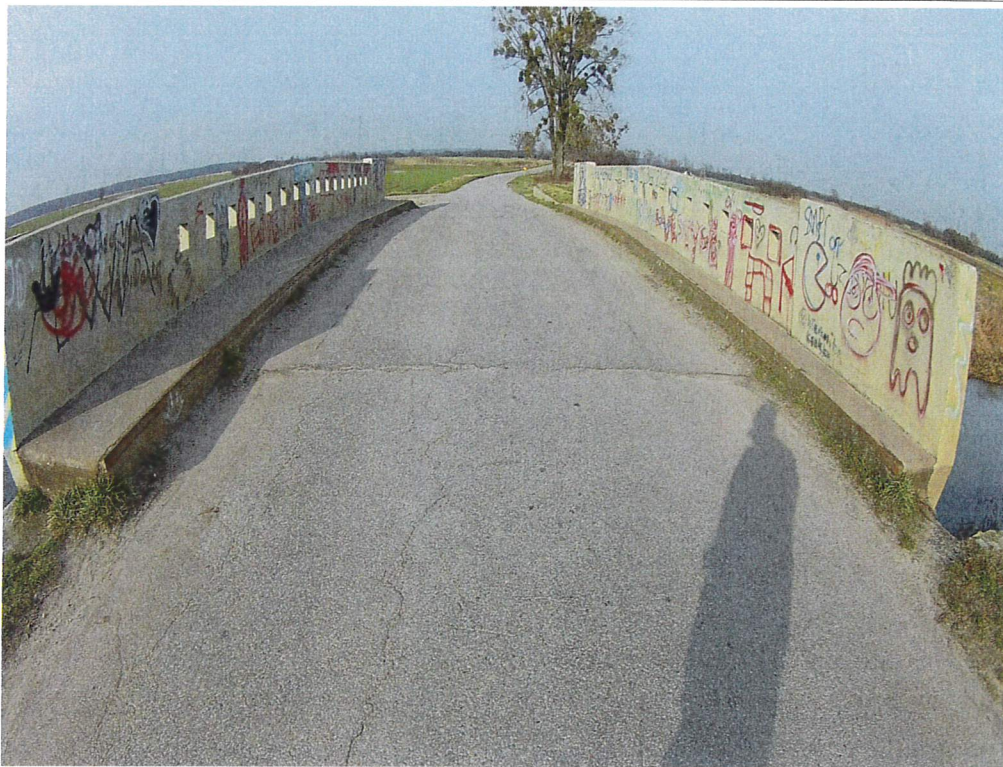
Fot. 1. Widok ogólny na most i na nawierzchnię jezdni

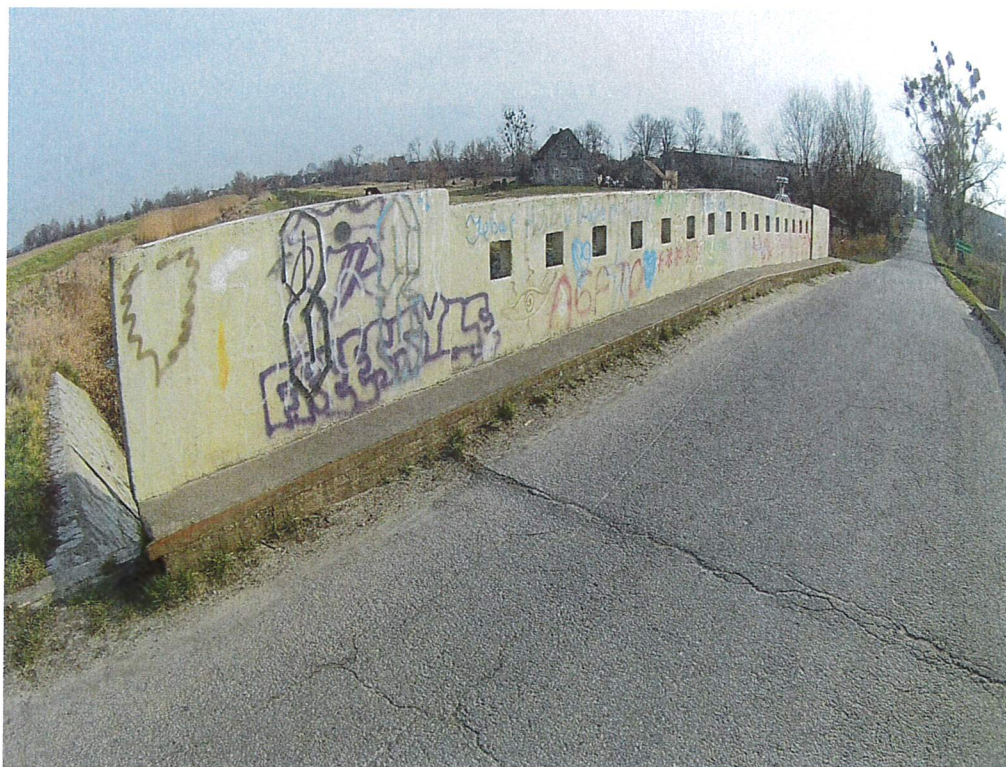
Fot. 2. Widok na barierę dla pieszych oraz na nawierzchnię chodnika

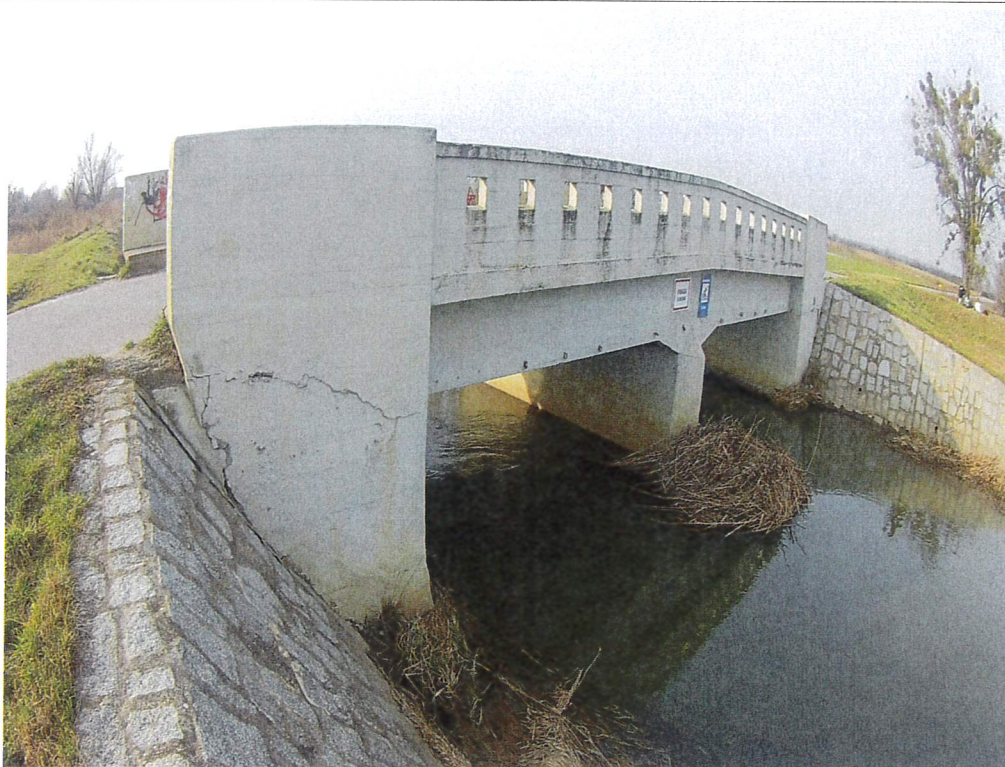
Fot. 3. Widok boczny na obiekt

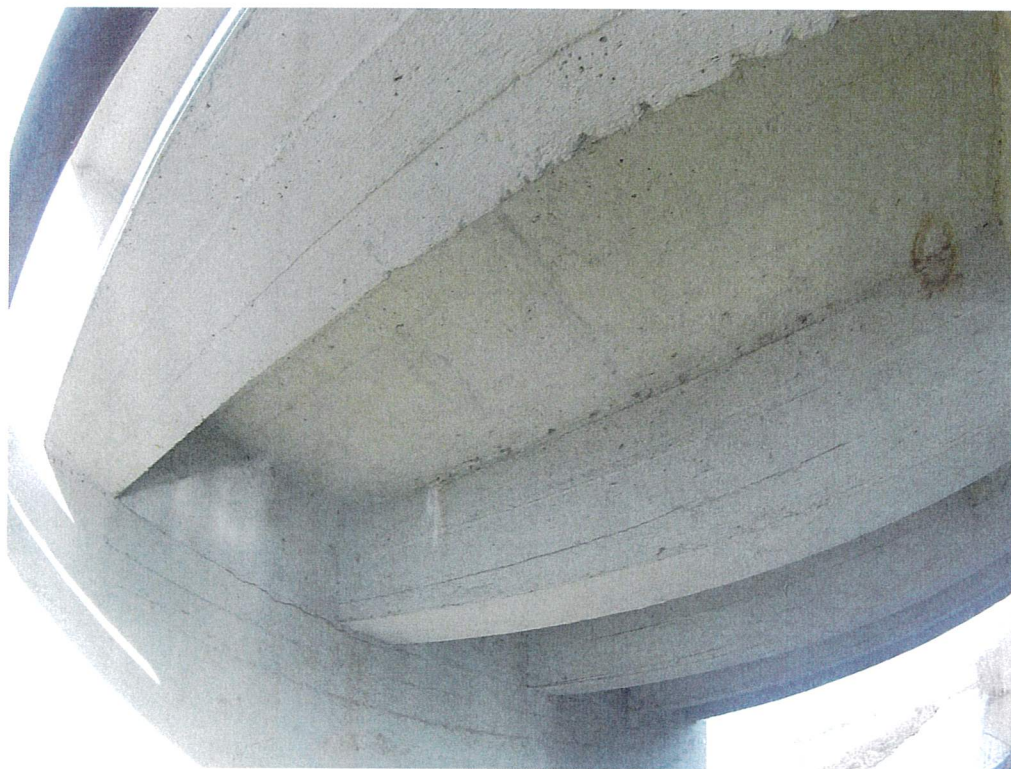
Fot. 4. Widok na most z perspektywy dolnej

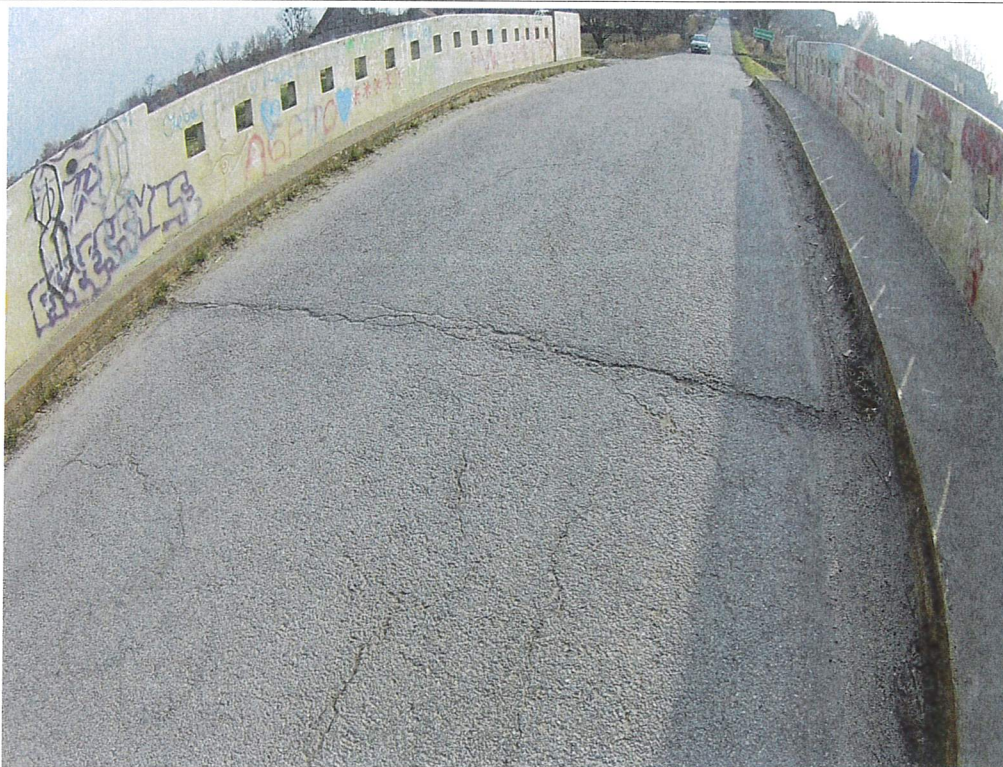
| Lp | Element obiektu | Kod rodzaju uszkodzenia | OCENA stanu | EKSPERTYZA | |
|---|---|---|---|---|---|
| 03 | Nawierzchnia jezdni | NA, WA, CA, RA, DA | 3,0 | NIE | |

Fot. 1. Poprzeczne spękanie nawierzchni jezdni

| Lp | Element | Kod rodzaju uszkodzenia | Tryb | Jedn. | Ilość | Cena jednostk. | Wartość |
|---|---|---|---|---|---|---|---|
| 03 | Nawierzchnia jezdni | Remont częściowy nawierzchni | 1 | m² | | | |

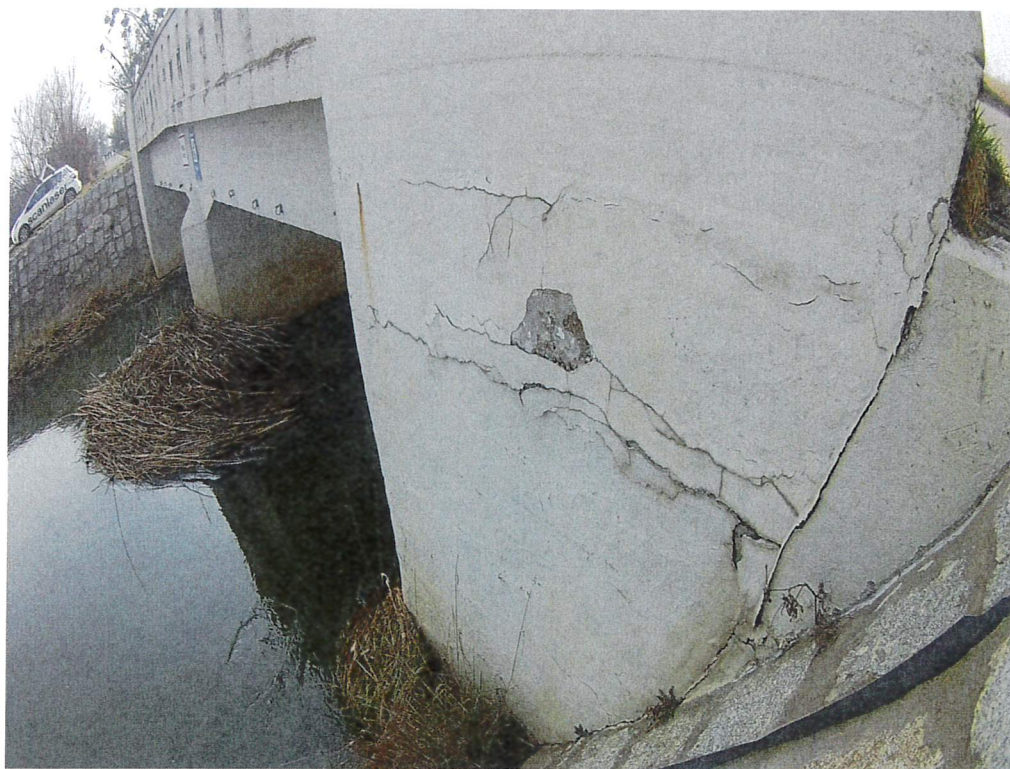
| Lp | Element obiektu | Kod rodzaju uszkodzenia | OCENA stanu | EKSPERTYZA | |
|---|---|---|---|---|---|
| 13 | Przyczółki | NB, WB, OB, UB, RB | 2,0 | NIE | |

Fot. 2. Spękanie jednej z ścian przyczółka

| Lp | Element | Kod rodzaju uszkodzenia | Tryb | Jedn. | Ilość | Cena jednostk. | Wartość |
|---|---|---|---|---|---|---|---|
| 13 | Przyczółki | Naprawa i zabezpieczenie antykorozyjne przyczółków i uzupełnienie ubytków gruntu | 1 | m² | | | |

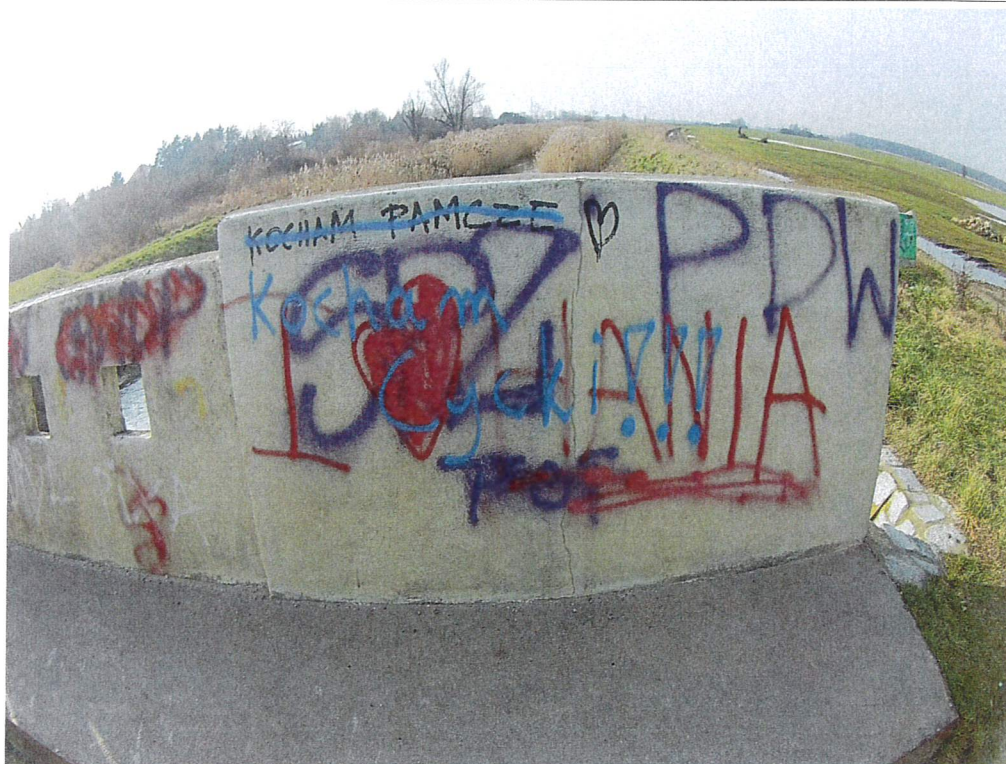
| Lp | Element obiektu | Kod rodzaju uszkodzenia | OCENA stanu | EKSPERTYZA | |
|---|---|---|---|---|---|
| 05 | Balustrady, bariery, osłony | NB, WB, OB, UB, RB | 3,0 | NIE | |

Fot. 3. Graffiti, spękanie betonu w konstrukcji bariery dla pieszych

| Lp | Element | Kod rodzaju uszkodzenia | Tryb | Jedn. | Ilość | Cena jednostk. | Wartość |
|---|---|---|---|---|---|---|---|
| 05 | Balustrady, bariery, osłony | Oczyszczenie mechaniczne i zabezpieczenie powłoką antykorozyjną | 1 | m | | | |

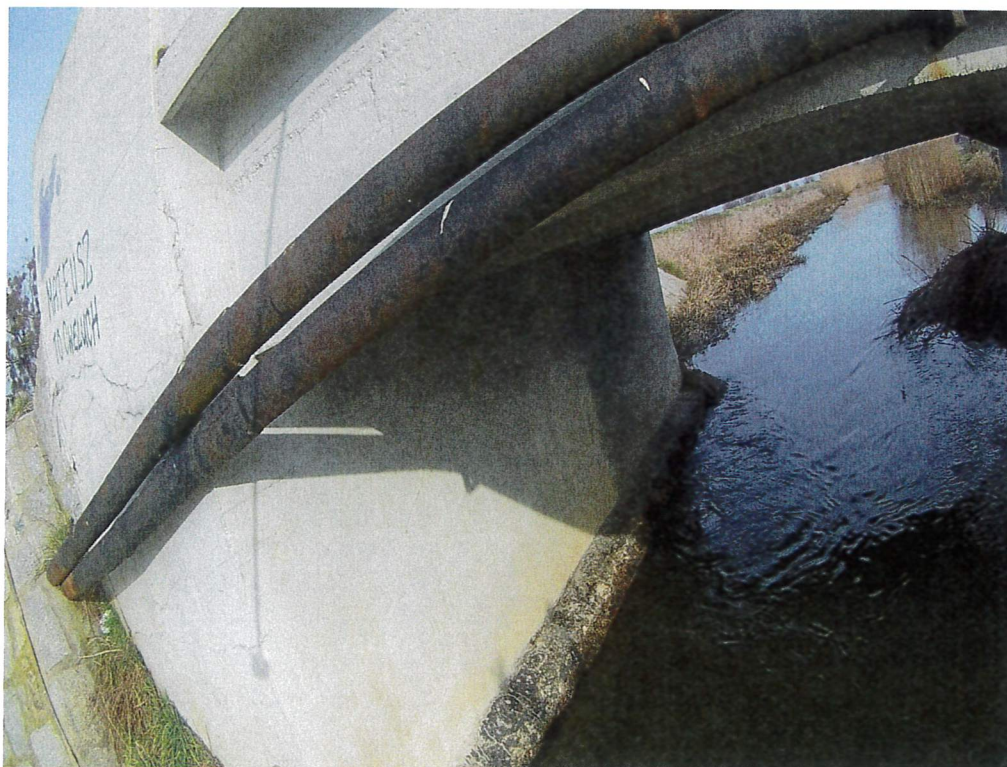
| Lp | Element obiektu | Kod rodzaju uszkodzenia | OCENA stanu | EKSPERTYZA | |
|---|---|---|---|---|---|
| 21 | Urządzenia obce | NS, AS, OS, KS | 3,0 | NIE | |

Fot. 4. Korozja urządzenia obcego

| Lp | Element | Kod rodzaju uszkodzenia | Tryb | Jedn. | Ilość | Cena jednostk. | Wartość |
|---|---|---|---|---|---|---|---|
| 18 | Inne pozostałe | Bieżące prace utrzymaniowe. Oczyszczenie | 1 | kpl. | | | |
